**Aqua Kompetanse AS**  
Org.nr. 982 226 163  
Havbruksparken  
Storlavika 7, 7770 Flatanger  
www.aqua-kompetanse.no

Frøya Laks AS

Dato: 26.04.2024

## Forslag til kartlegging av sårbare arter og naturtyper med ROV ved Tuva, Åfjord

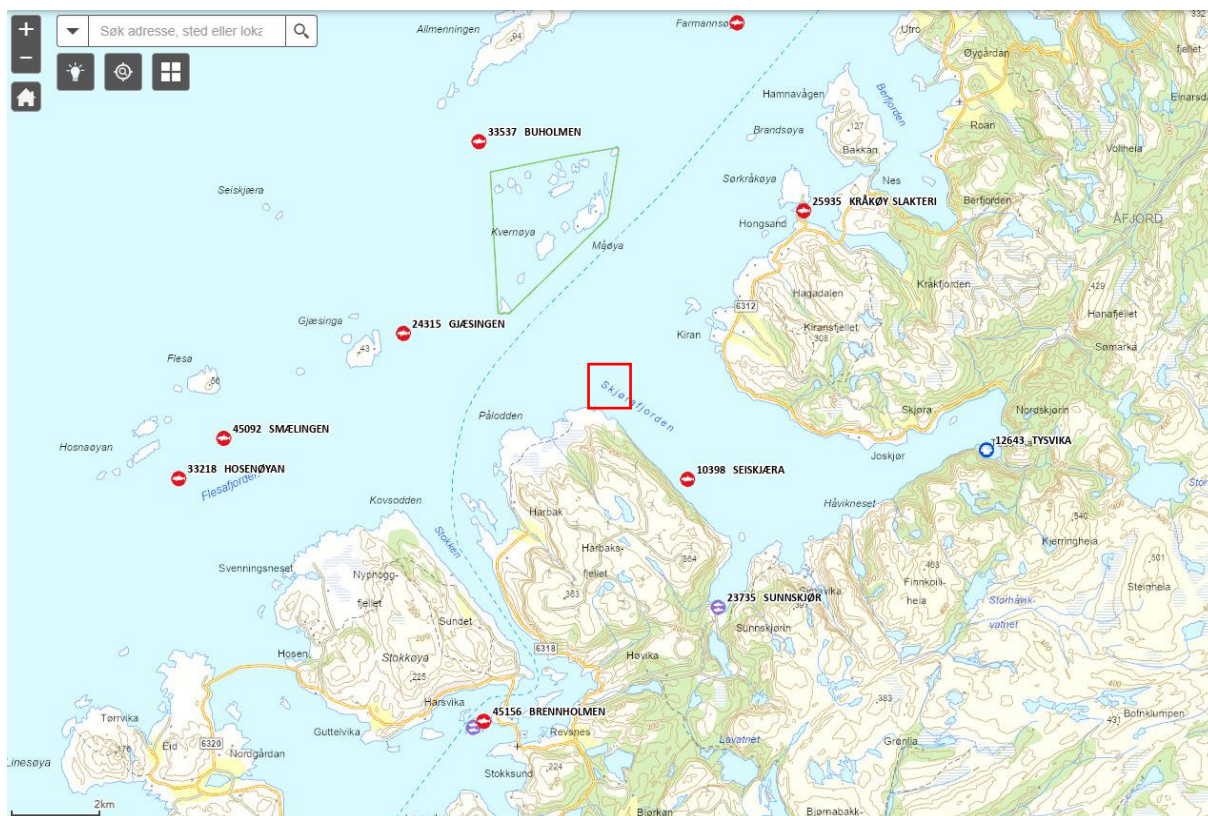
**Figur 1:** Oversiktskart som viser planlagt anleggsplassering (rød firkant) i forhold til andre anlegg. Geografisk senterpunkt for det planlagte anlegget ved Tuva er  $64^{\circ}06.703'N$   $10^{\circ}04.486'\text{Ø}$ . Målestokk vises i venstre hjørne. Kilde: Fiskeridirektoratets karttjeneste.

Lokaliteten Tuva ligger i Åfjord kommune og anleggets plassering og nærliggende lokaliteter vises i **Figur 1**. Vannstrømmen på lokaliteten styres av batymetrien og er hovedsakelig drevet av tidevann (Ølberg, 2023). Spredningsstrømmen (62m) er tydelig torettet og hovedstrømmen beveger seg i 285 graders retning, mens returstrømmen beveger seg i 82 graders retning. Bunnstrømmen (113m) viser vanntransport i samme retning som spredningsstrømmen, men snur om på hoved- og returstrømretning. Disse strømretningene sammenfaller med batymetriens orientering, og kartleggingsarealet legges til 1000 meter i 285 og 82 grader, iht. Kutti og Husa (2021). Det kartlegges i utgangspunktet 250 meter ut fra anleggsrammen i retningene utenfor strømretninger. Ut ifra DN- håndbok 19, Miljødirektoratets naturbasekart, er det registrert tareskog-forekomster direkte sør for lokaliteten, innenfor det planlagte arealet. Det befinner seg et gytefelt for torsk i Skjøråfjorden, denne delvis overlapper med undersøkelsesarealet. Undersøkelsen av torskegytefelt skjer normalt gjennom studier av egg og vil derfor ikke bli inkludert i ROV undersøkelse. I Skjøråfjorden er det plassert flere rekefelt. To av disse rekefelte er plassert innenfor undersøkelsesarealet ved Tuva. Rekefelt minker forventninger om eventuelle funn av sårbare naturtyper. **Figur 2** viser arealet som er planlagt kartlagt, med 250 meters radius på sirklene i hvert hjørnepunkt.
