# B-undersøkelse ved Tuva i Åfjord kommune, oktober 2023

Frøya Laks AS

**Etter Norsk Standard NS 9410: 2016**

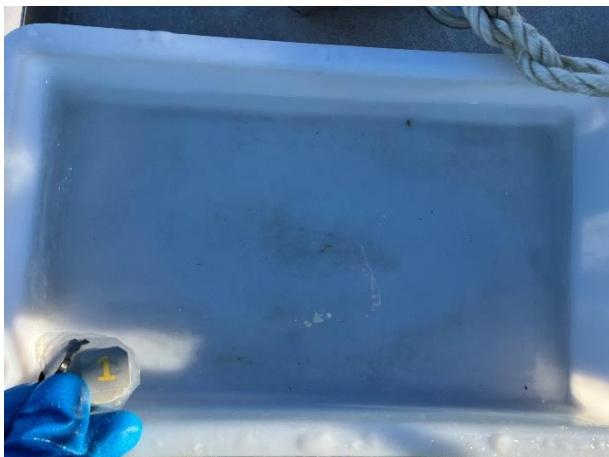
**Figur 6:** Bilde som viser sedimentet fra stasjon 1. Sedimentet besto av sand på fjellbunn. Foto: Aqua Kompetanse AS.

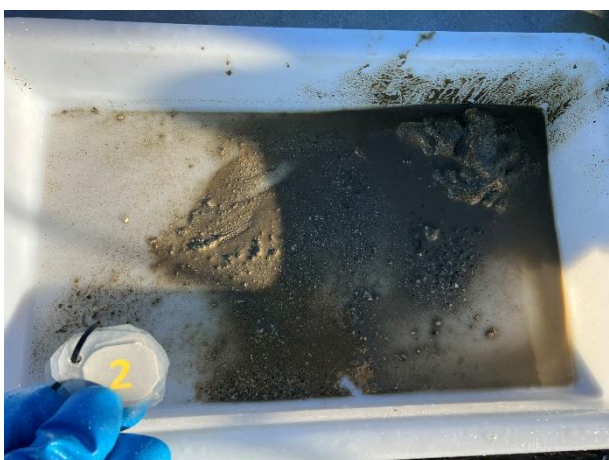
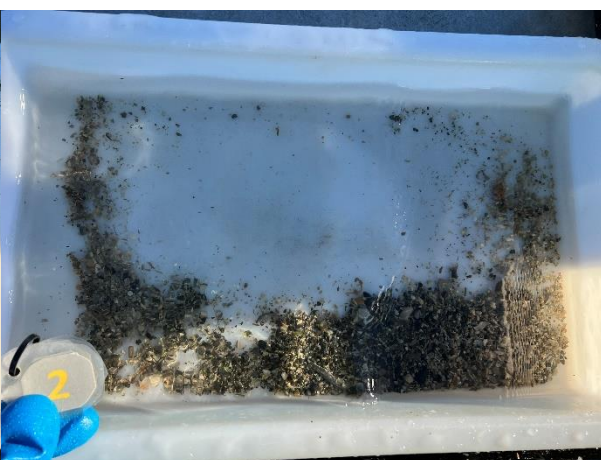
**Figur 7:** Bilder som viser sedimentet fra stasjon 2 før og etter siling. Sedimentet besto av skjellsand, sand og silt. Foto: Aqua Kompetanse AS.

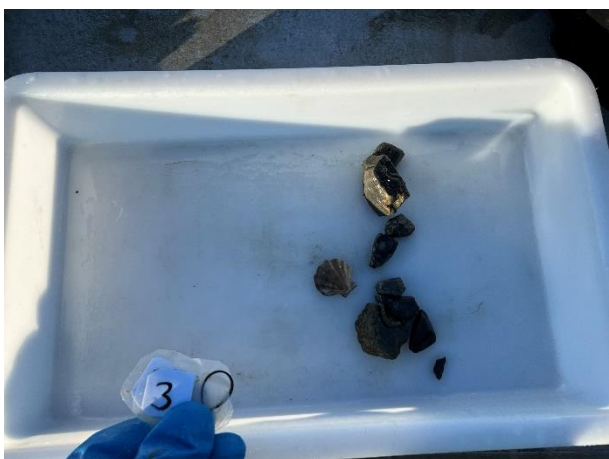
**Figur 8:** Bilde som viser sedimentet fra stasjon 3. Stasjonen er registrert som steinbunn. Foto: Aqua Kompetanse AS.

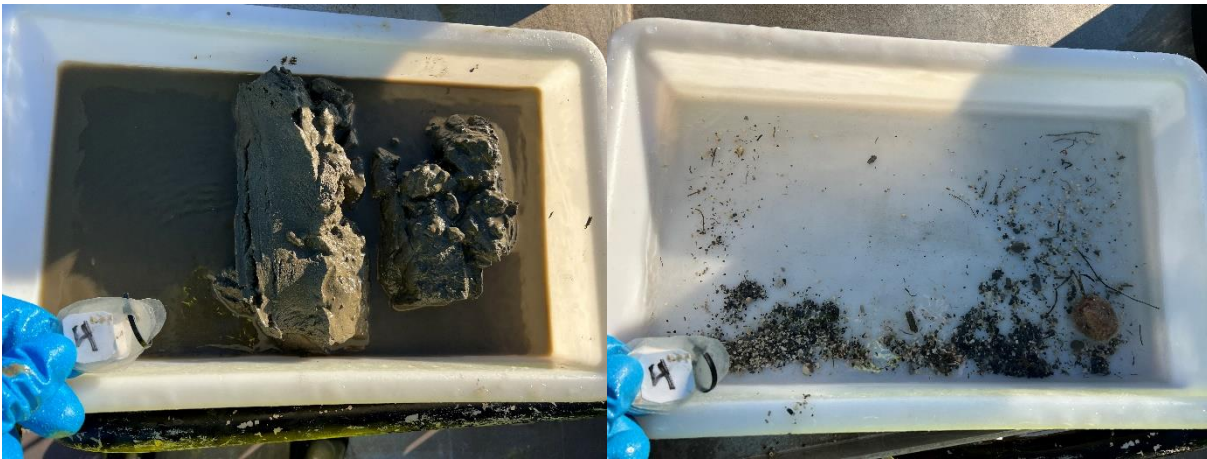
**Figur 9:** Bilder som viser sedimentet fra stasjon 4 før og etter siling. Sedimentet besto av leire og silt. Foto: Aqua Kompetanse AS.

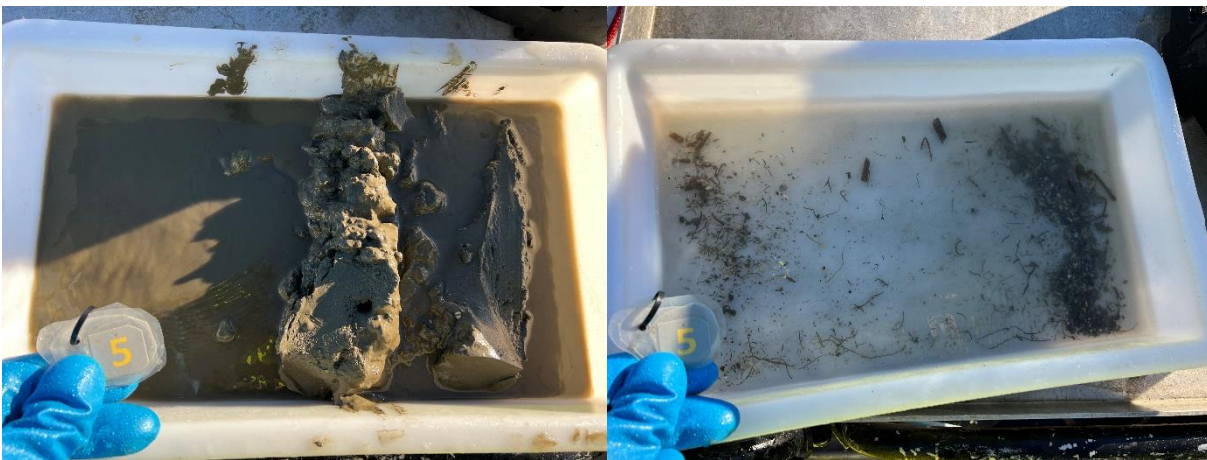
**Figur 10:** Bilder som viser sedimentet fra stasjon 5 før og etter siling. Sedimentet besto av leire og silt. Foto: Aqua Kompetanse AS.

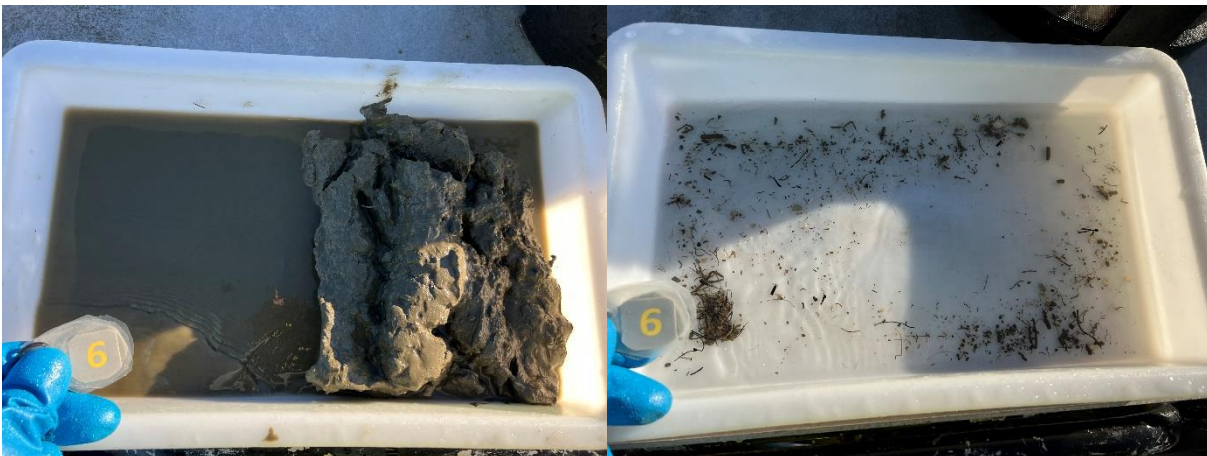
**Figur 11:** Bilder som viser sedimentet fra stasjon 6 før og etter siling. Sedimentet besto av leire og silt. Foto: Aqua Kompetanse AS.

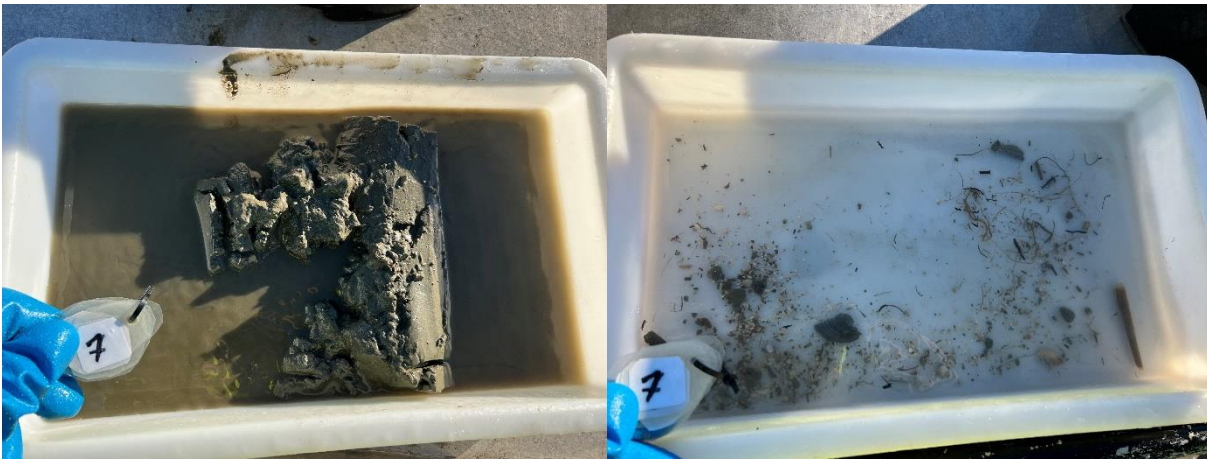
**Figur 12:** Bilder som viser sedimentet fra stasjon 7 før og etter siling. Sedimentet besto av leire og silt. Foto: Aqua Kompetanse AS.

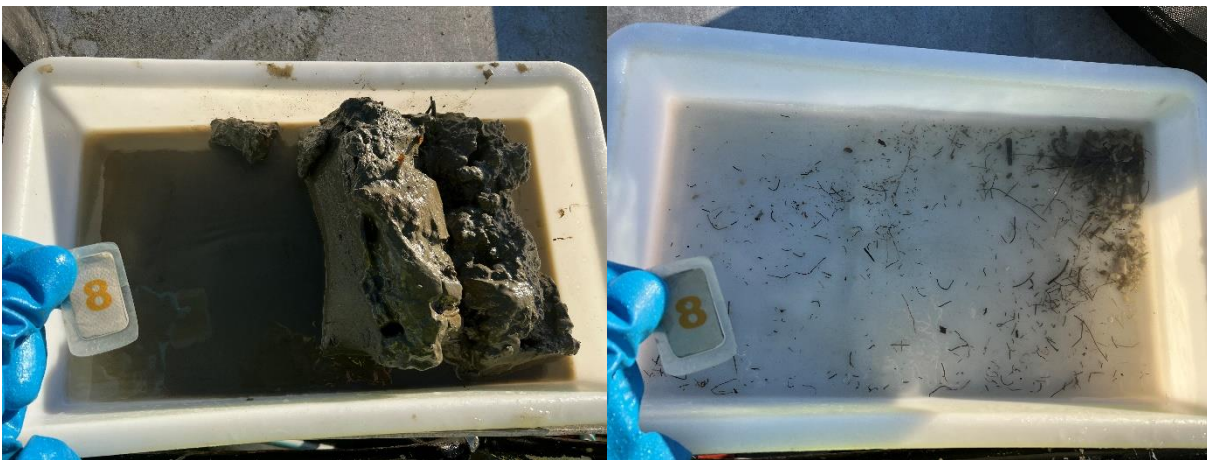
**Figur 13:** Bilder som viser sedimentet fra stasjon 8 før og etter siling. Sedimentet besto av leire og silt. Foto: Aqua Kompetanse AS.

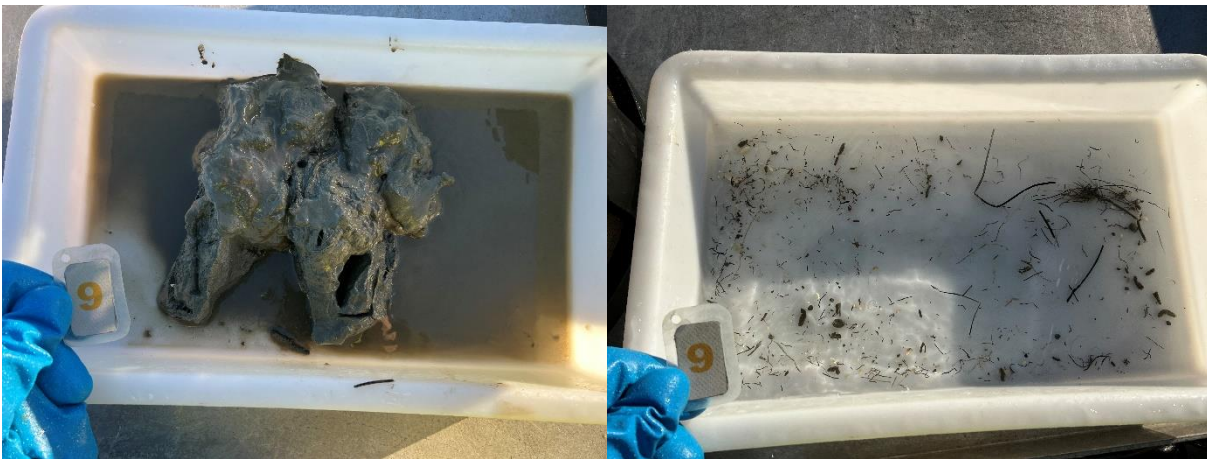
**Figur 14:** Bilder som viser sedimentet fra stasjon 9 før og etter siling. Sedimentet besto av leire og silt. Foto: Aqua Kompetanse AS.

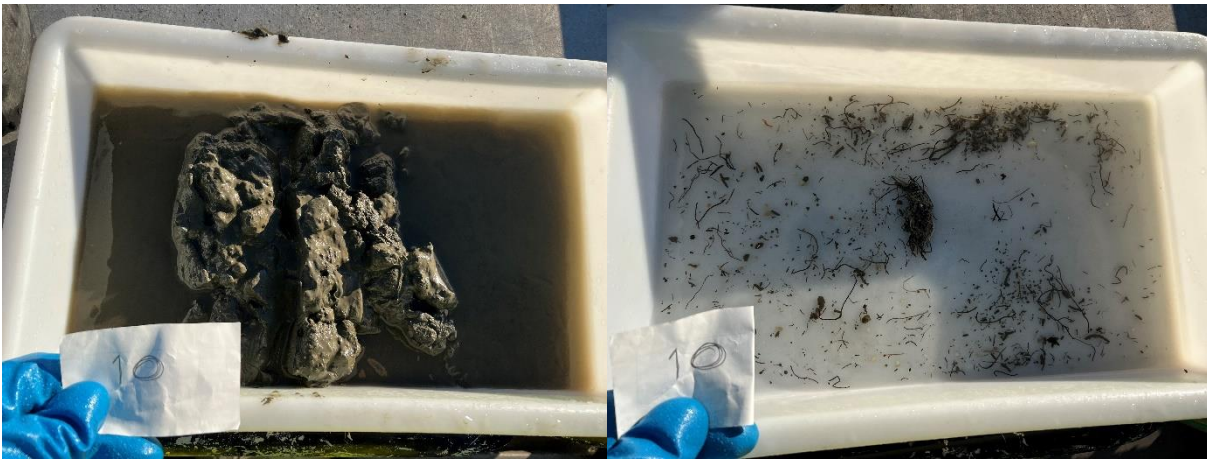
**Figur 15:** Bilder som viser sedimentet fra stasjon 10 før og etter siling. Sedimentet besto av leire og silt. Foto: Aqua Kompetanse AS.
