**Havbunnskartlegging ved
Tuva, Åfjord kommune,
13.11.2023
Frøya Laks AS**

AQUA KOMPETANSE AS

2803-11-23M TUVA

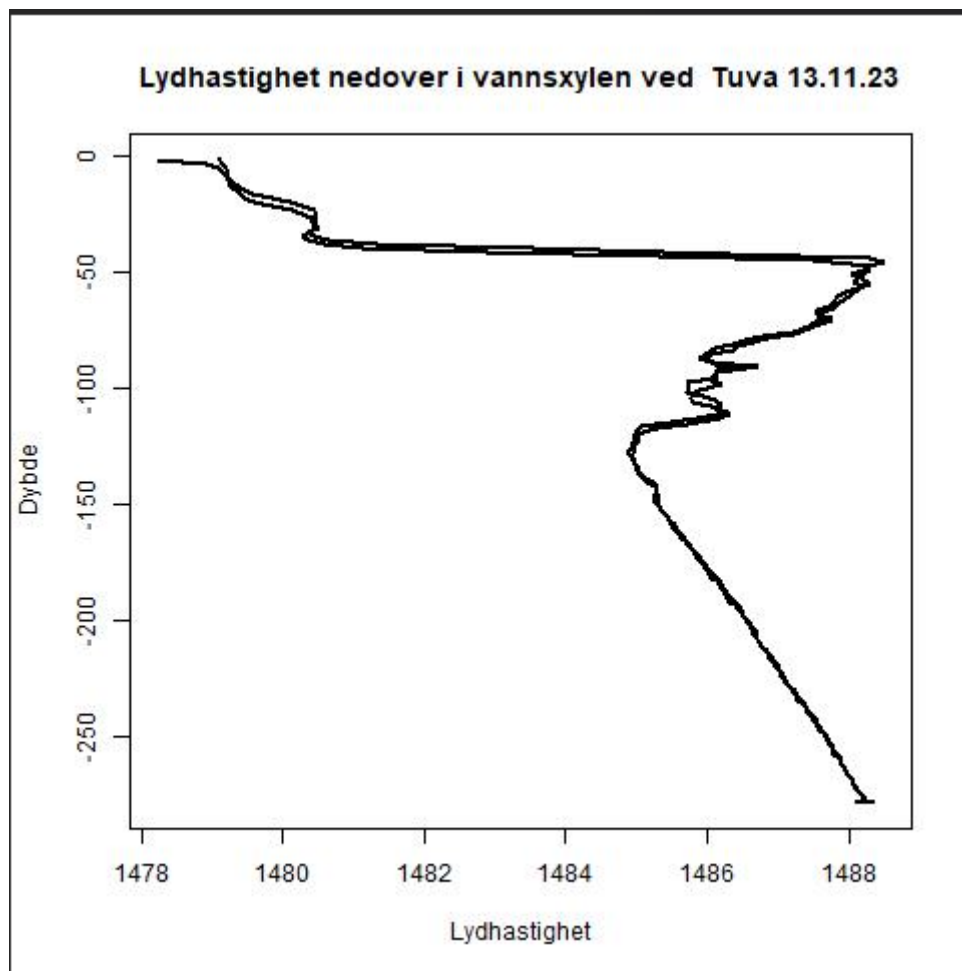
Figur 3.1: Lydhastighetsprofil fra Tuva 13.11.2023.

Den antatte lyd hastigheten WASSP/Olex benytter for å beregne dybder er en annen mulig feilkilde, hvor feil i lyd hastighet ofte vises som konvekse eller konkave strukturer i batymetrien, avhengig av om antatt lyd hastighet er for lav eller for høy. Ved denne kartleggingen ble det benyttet en CTD (konduktivitet, temperatur og dybde) til å ta en profil av lyd hastighet i vannsøylen før opplodningsstart (**Figur 3.1**). Profilen ble deretter konvertert til et format Olex forstår og lastet inn. Ettersom profilen i vannsøylen varierer med tid og geografisk plassering vil lyd hastigheten kunne påvirke resultatene, men trolig ikke i stor grad for dette datasettet. Opplodningsforholdene var tilfredsstillende.

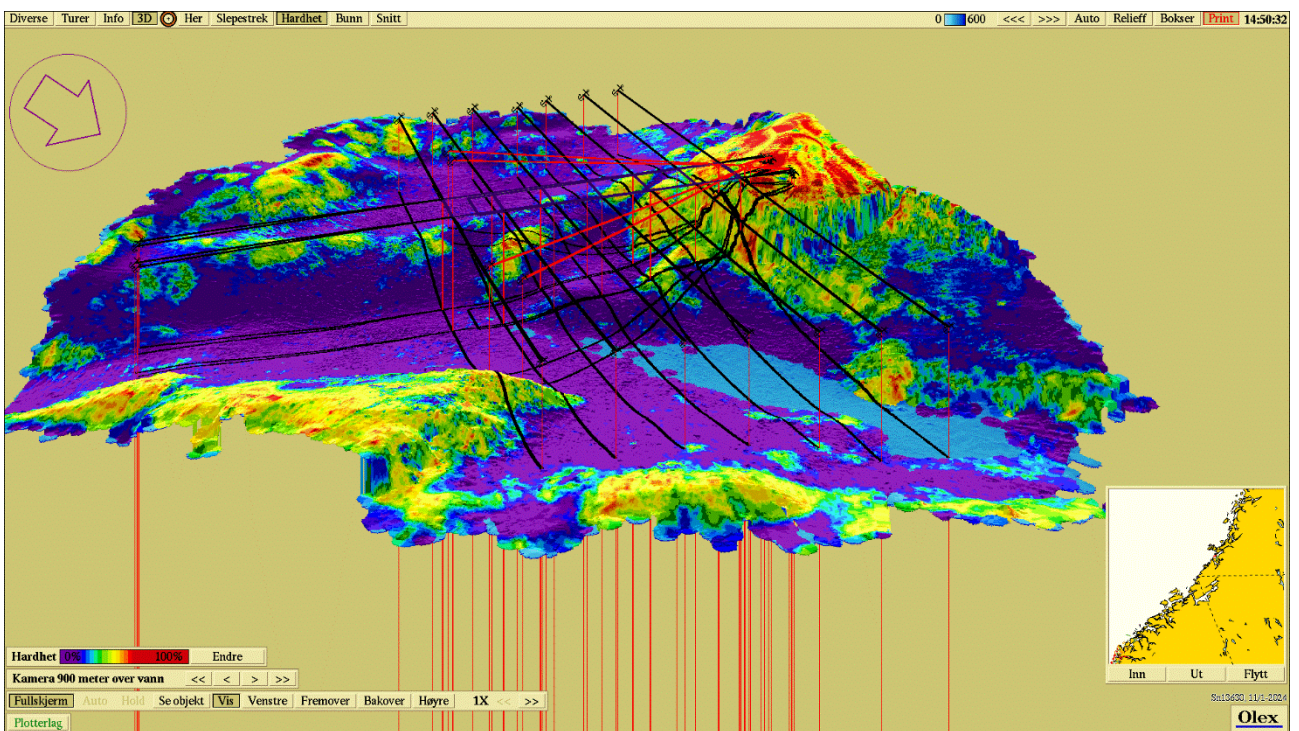
Figur 4.2.8: Tredimensjonal bunntopografi og fortøyninger sett fra nordvest ved Tuva. Bunnhardhet uttrykt med fargeskala fra rød farge (hardbunn) til lilla farge (bløtbunn). Kartkilde: Olex.
